調査施設名を記載します

屋上 赤外線調査

調査報告書

令和7年4月

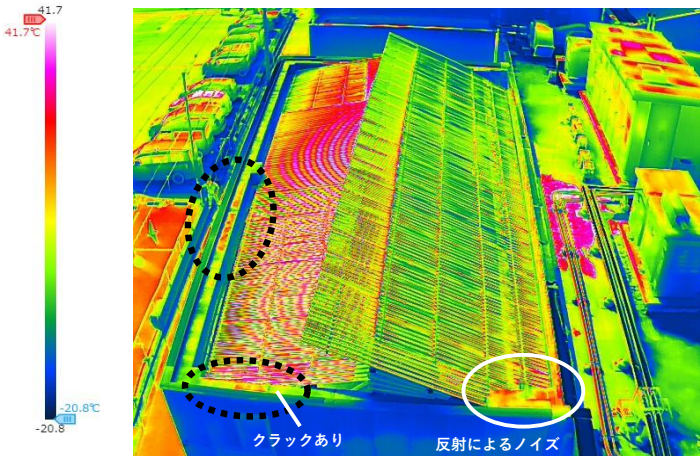
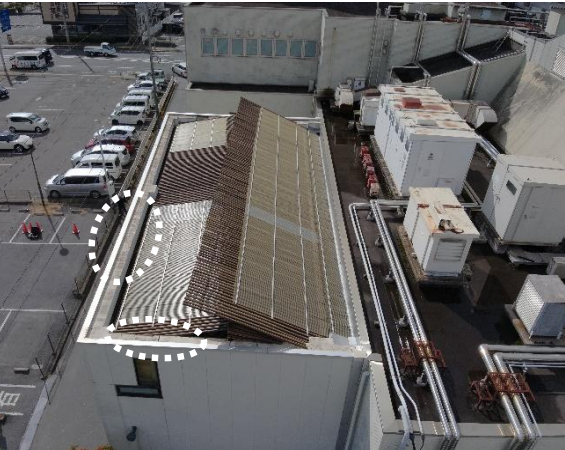
| 測点 | 赤外線画像 | 可視画像 |
|---|---|---|
| 1 | <p>クラックあり</p> <p>反射によるノイズ</p> | |
| 破線内に異常な温度変化が見られる。劣化の可能性あり。 | | |

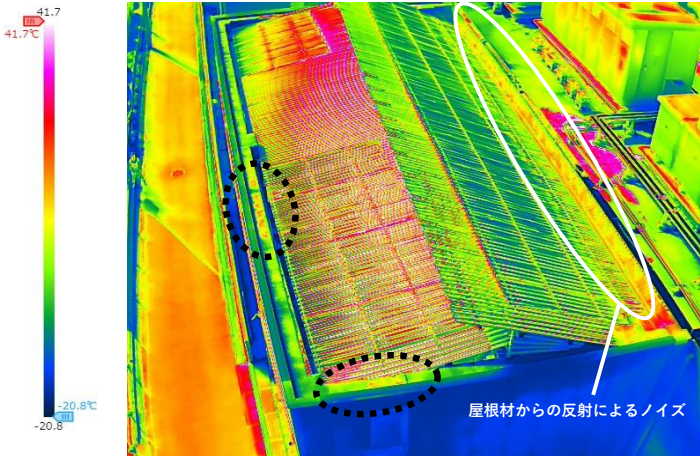
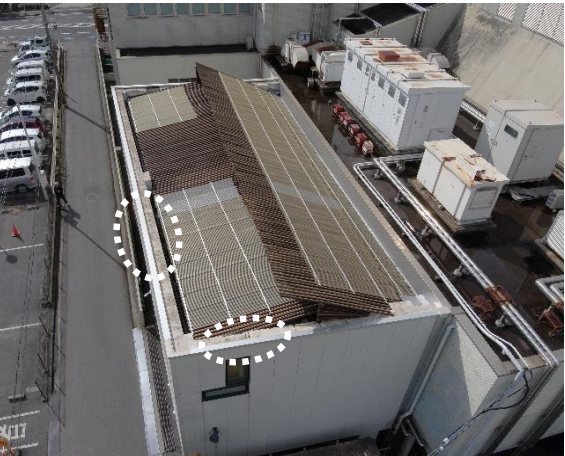
| 測点 | 赤外線画像 | 可視画像 |
|---|---|---|
| 2 | <p>屋根材からの反射によるノイズ</p> | |
| 破線内に異常な温度変化が見られる。劣化の可能性あり。 | | |

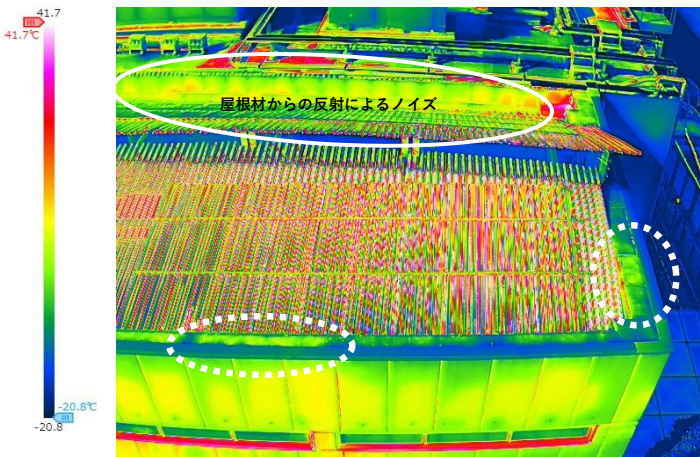
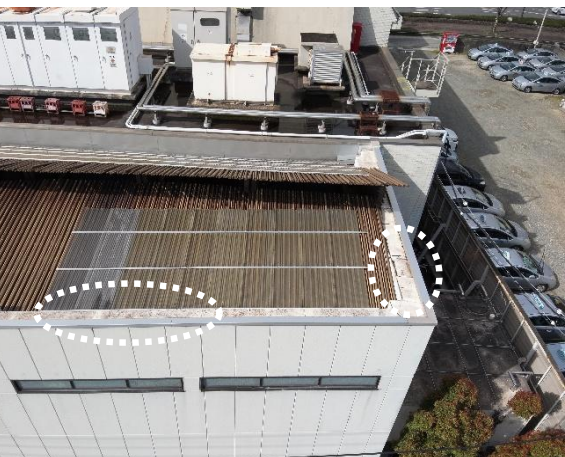
| 測点 | 赤外線画像 | 可視画像 |
|---|---|---|
| 3 | <p>屋根材からの反射によるノイズ</p> | |
| 破線内に異常な温度変化が見られる。劣化の可能性あり。 | | |

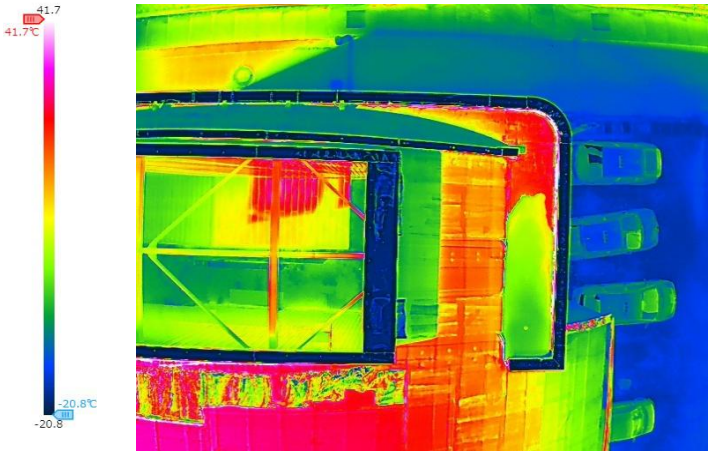
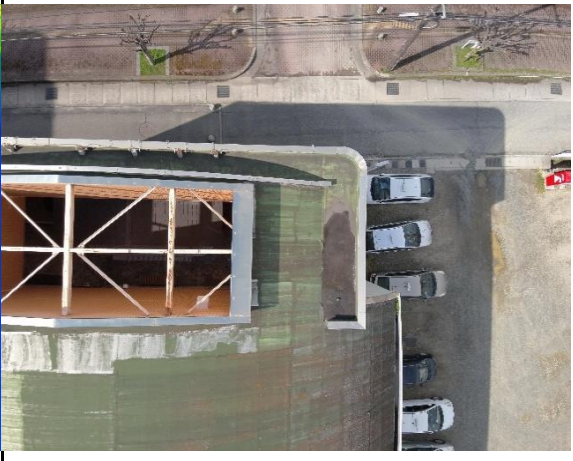
| 測点 | 赤外線画像 | 可視画像 |
|---|---|---|
| 19 | | |

| 測点 | 赤外線画像 | 可視画像 |
|---|---|---|
| 異常な温度変化は見られない。 | | |

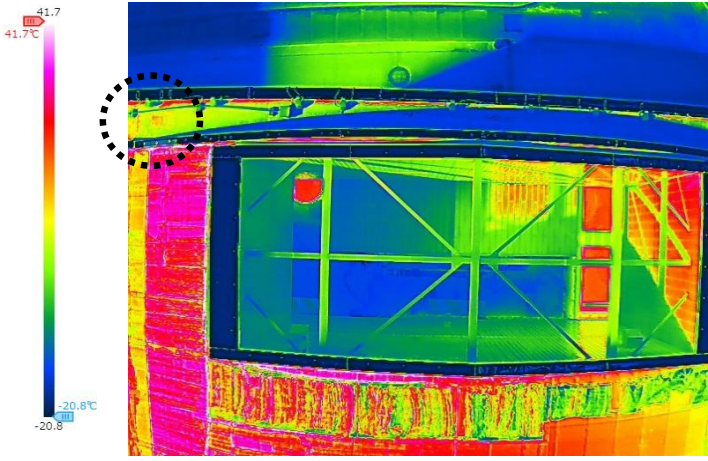
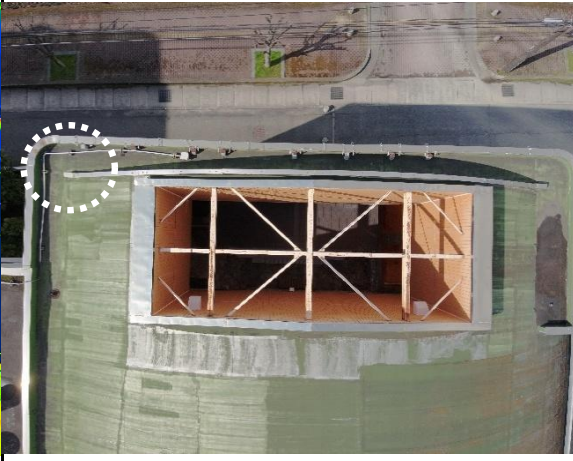
| 測点 | 赤外線画像 | 可視画像 |
|---|---|---|
| 20 | | |

| 測点 | 赤外線画像 | 可視画像 |
|---|---|---|
| 破線内に異常な温度変化が見られる。劣化の可能性あり。 | | |

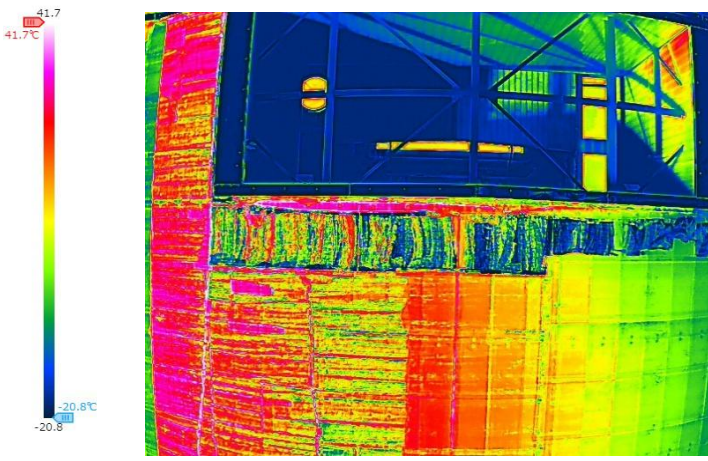
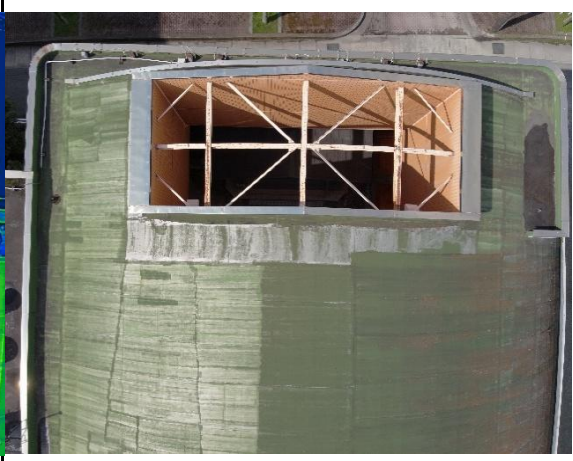
| 測点 | 赤外線画像 | 可視画像 |
|---|---|---|
| 21 | | |

| 測点 | 赤外線画像 | 可視画像 |
|---|---|---|
| 異常な温度変化は見られない。 | | |

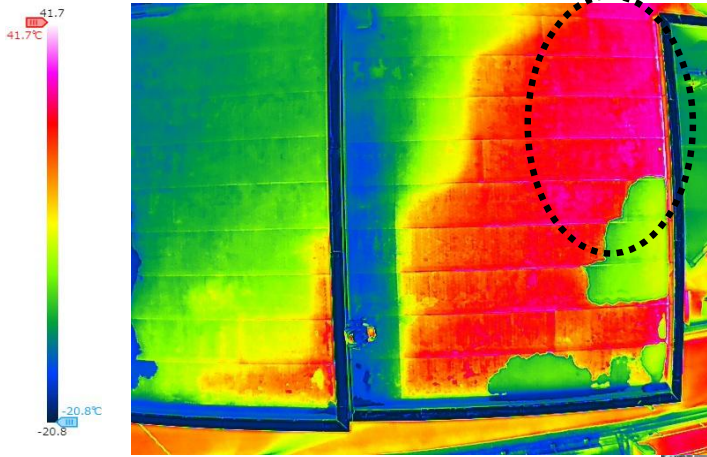
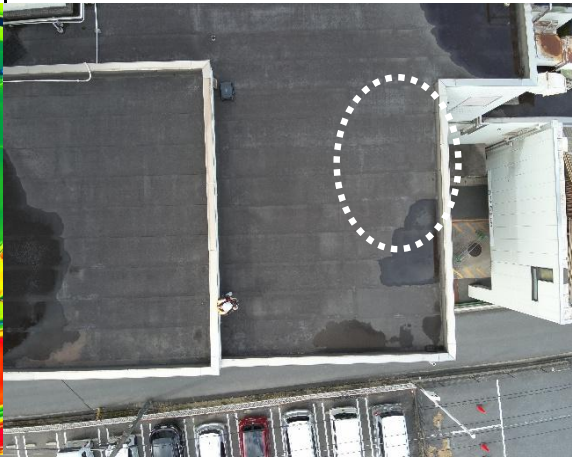
| 測点 | 赤外線画像 | 可視画像 |
|---|---|---|
| 27 | | |

| 測点 | 赤外線画像 | 可視画像 |
|---|---|---|
| | 4階屋上エリアは東面から調査開始。破線内に異常な温度変化が見られる。劣化の可能性あり。 | |

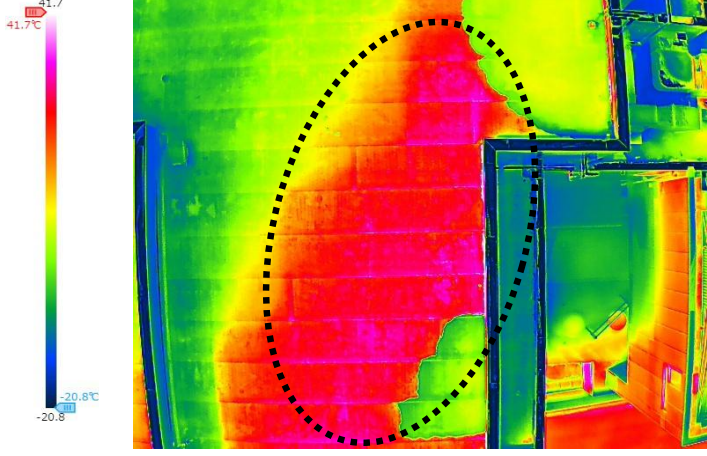
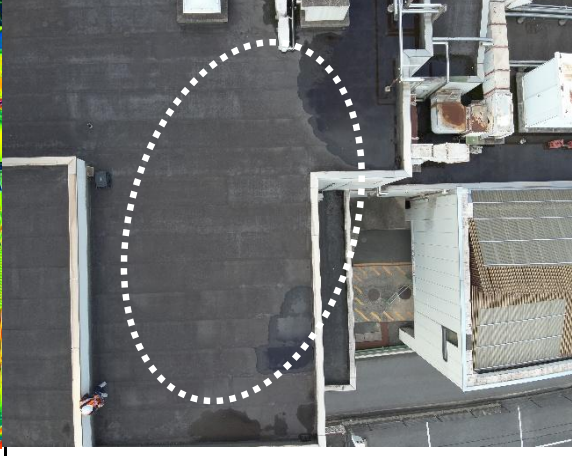
| 測点 | 赤外線画像 | 可視画像 |
|---|---|---|
| 28 | | |

| 測点 | 赤外線画像 | 可視画像 |
|---|---|---|
| | 破線内に異常な温度変化が見られる。劣化の可能性あり。 | |

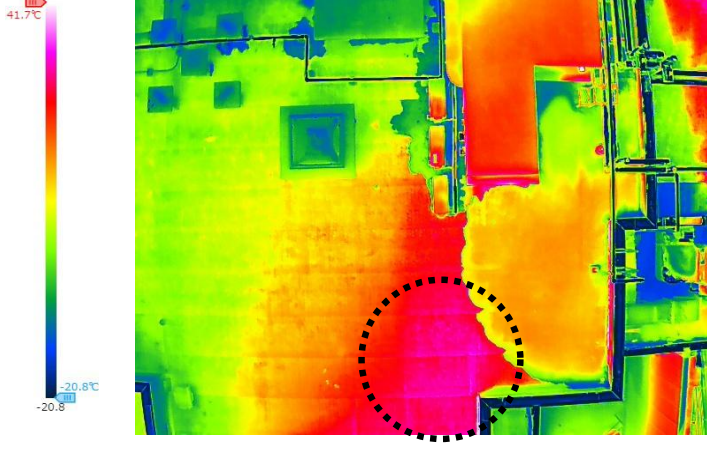
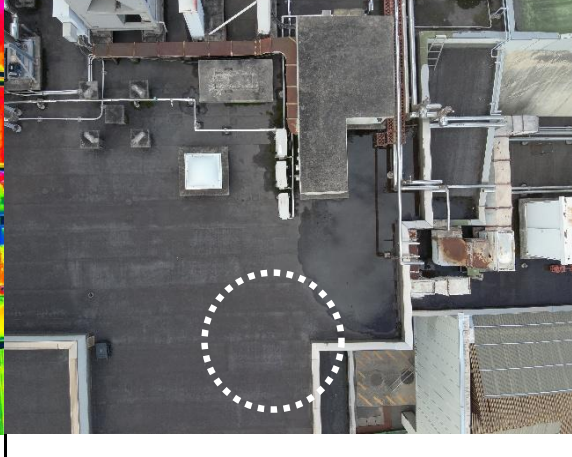
| 測点 | 赤外線画像 | 可視画像 |
|---|---|---|
| 29 | | |

| 測点 | 赤外線画像 | 可視画像 |
|---|---|---|
| | 破線内に異常な温度変化が見られる。劣化の可能性あり。 | |

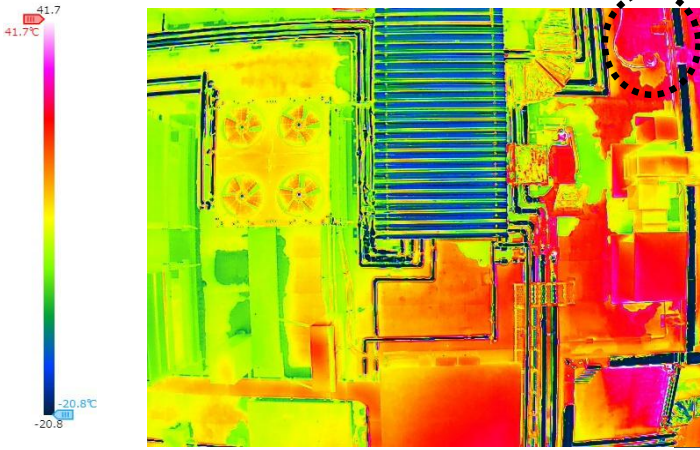
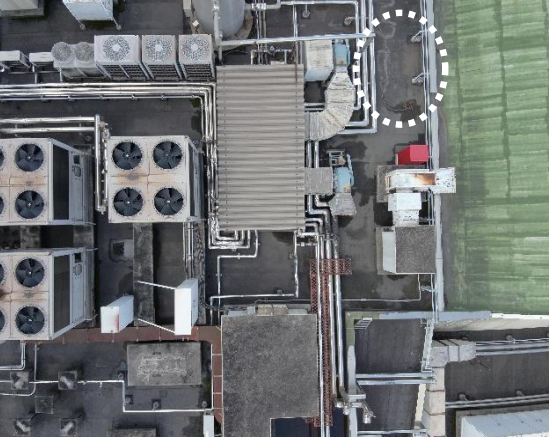
| 測点 | 赤外線画像 | 可視画像 |
|---|---|---|
| 33 | | |

| 測点 | 赤外線画像 | 可視画像 |
|---|---|---|
| 破線内に異常な温度変化が見られる。劣化の可能性あり。 | | |

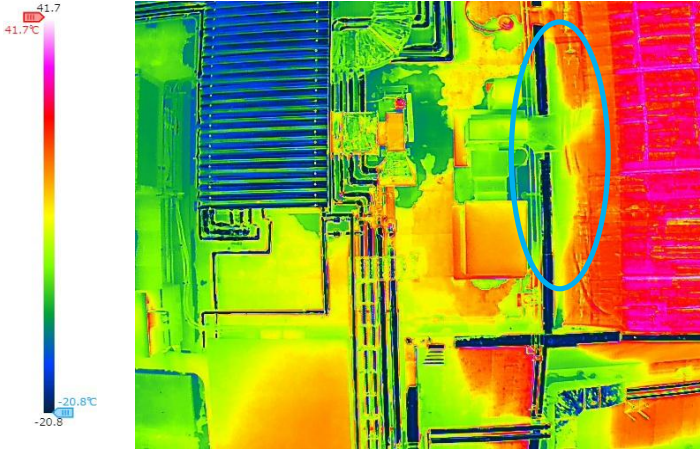
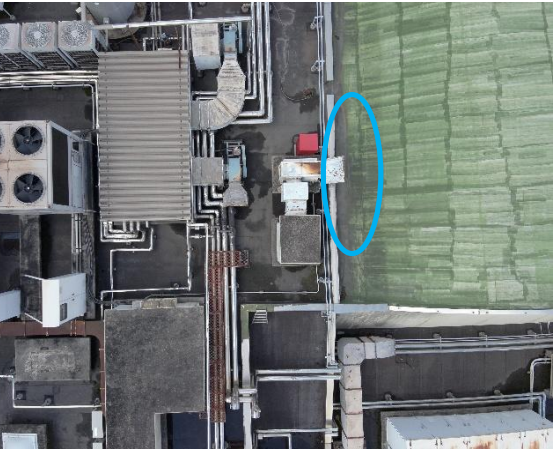
| 測点 | 赤外線画像 | 可視画像 |
|---|---|---|
| 34 | | |

| 測点 | 赤外線画像 | 可視画像 |
|---|---|---|
| 枠線内に異常な温度変化が見られる。水分滞留の可能性あり。 | | |

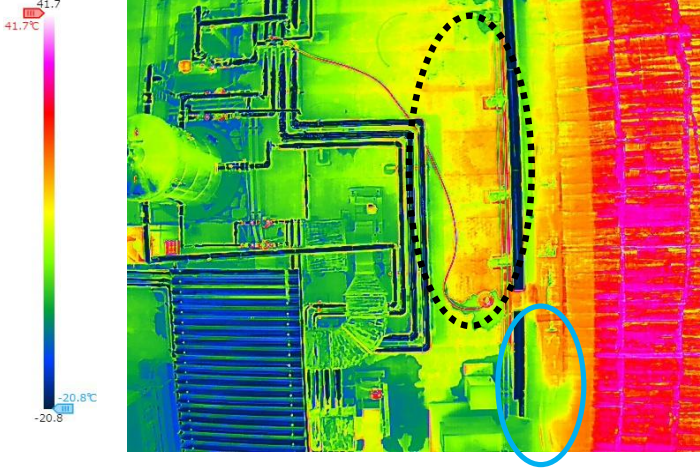
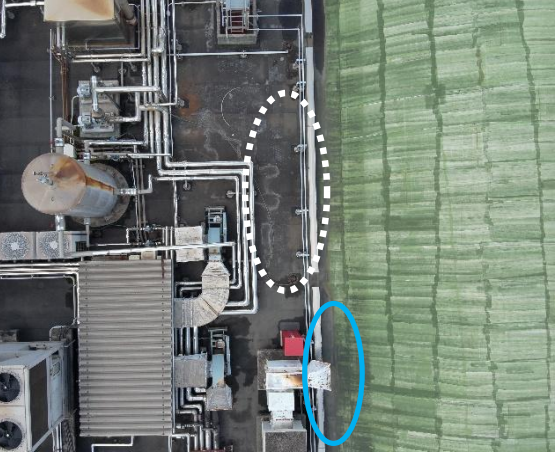
| 測点 | 赤外線画像 | 可視画像 |
|---|---|---|
| 35 | | |

| 測点 | 赤外線画像 | 可視画像 |
|---|---|---|
| 破線内に異常な温度変化が見られる。劣化の可能性あり。 | | |

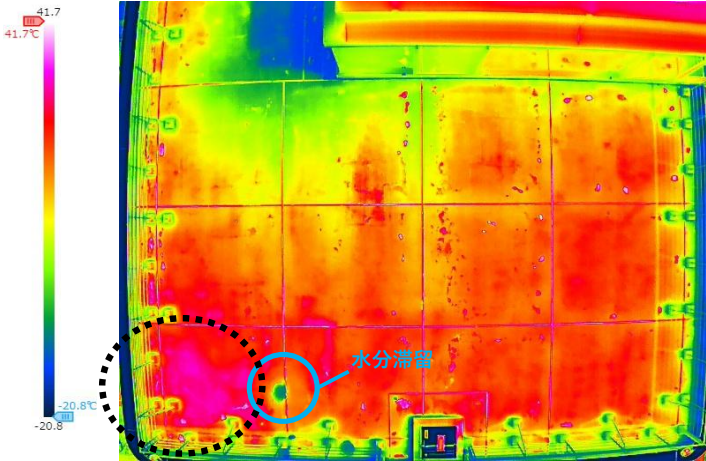
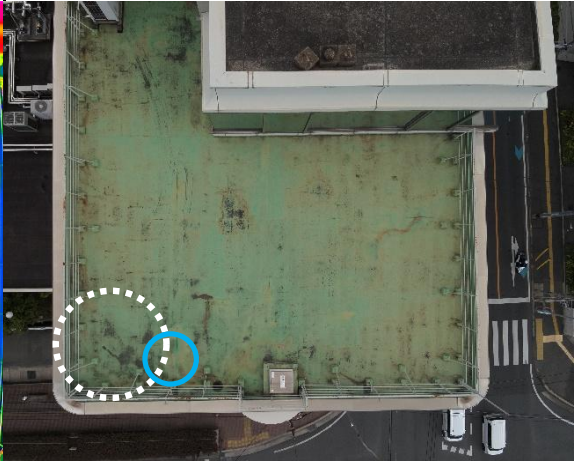
| 測点 | 赤外線画像 | 可視画像 |
|---|---|---|
| 56 | | |

| 測点 | 赤外線画像 | 可視画像 |
|---|---|---|
| 破線内に異常な温度変化が見られる。劣化の可能性あり。 | | |

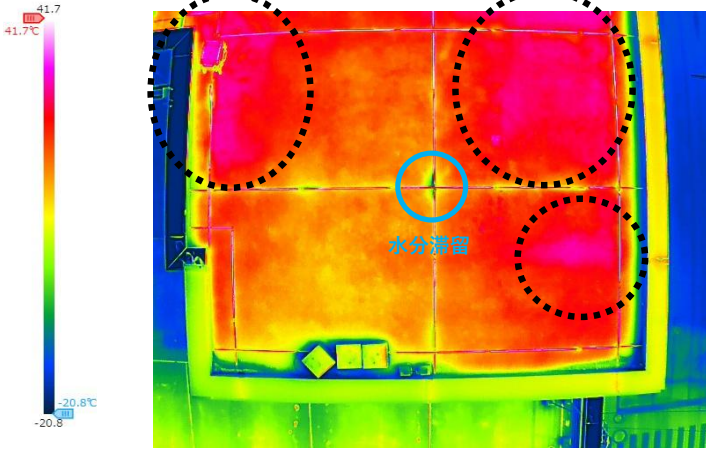
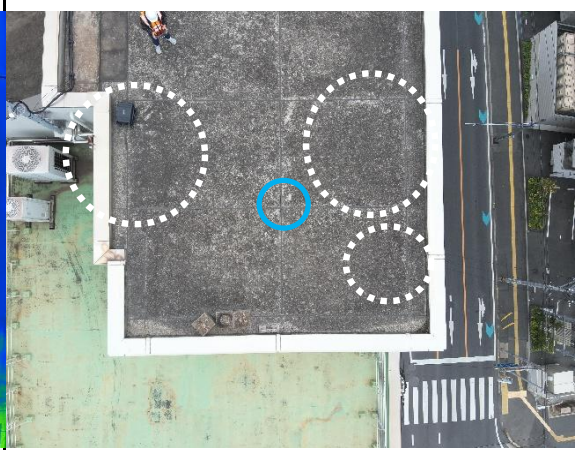
| 測点 | 赤外線画像 | 可視画像 |
|---|---|---|
| 57 | | |

| 測点 | 赤外線画像 | 可視画像 |
|---|---|---|
| 破線内に異常な温度変化が見られる。劣化の可能性あり。 | | |

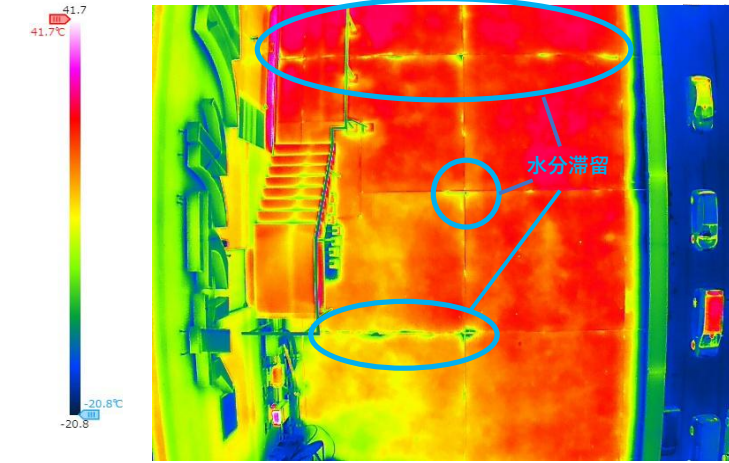
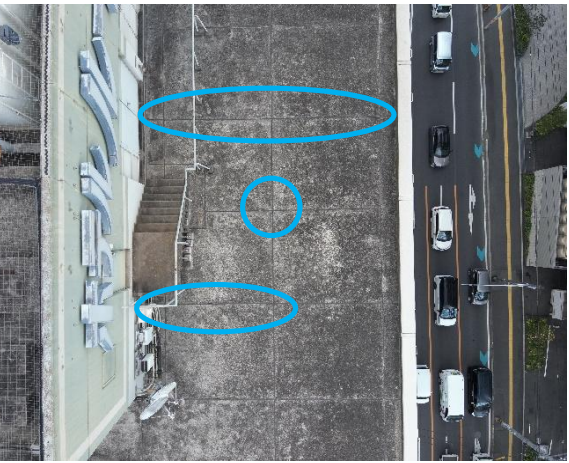
| 測点 | 赤外線画像 | 可視画像 |
|---|---|---|
| 61 | | |

| 測点 | 赤外線画像 | 可視画像 |
|---|---|---|
| 枠内に異常な温度変化が見られる。水分滞留の可能性あり。 | | |

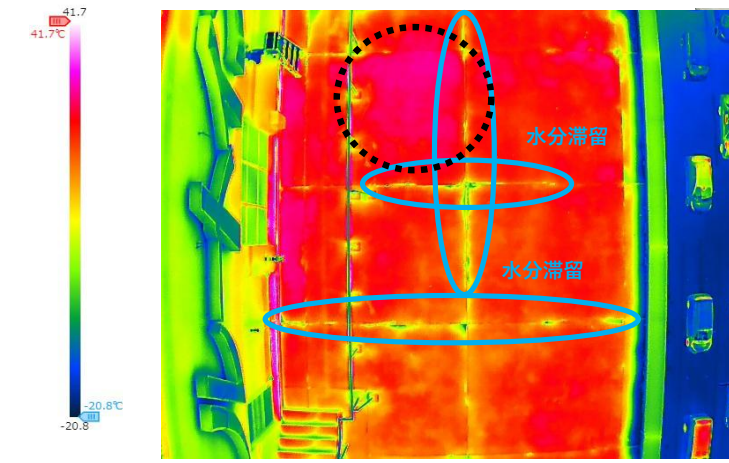
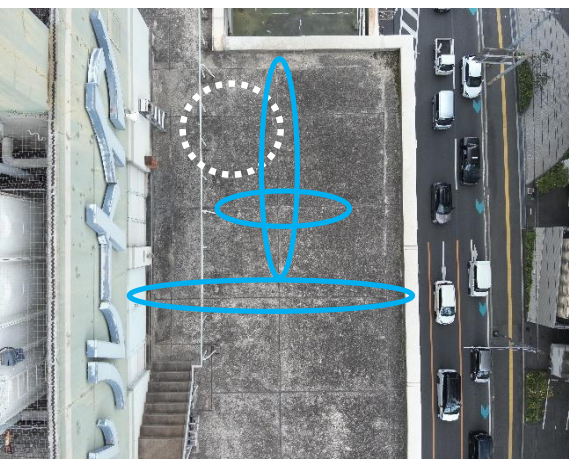
| 測点 | 赤外線画像 | 可視画像 |
|---|---|---|
| 62 | | |

| 測点 | 赤外線画像 | 可視画像 |
|---|---|---|
| 破線内に異常な温度変化が見られる。劣化の可能性あり。 | | |

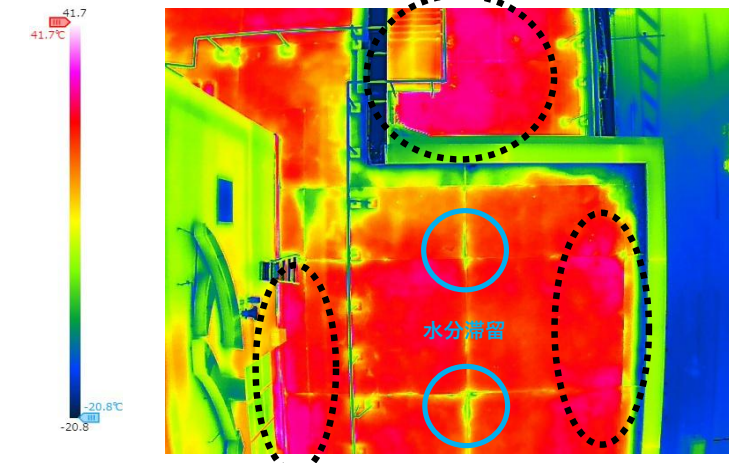
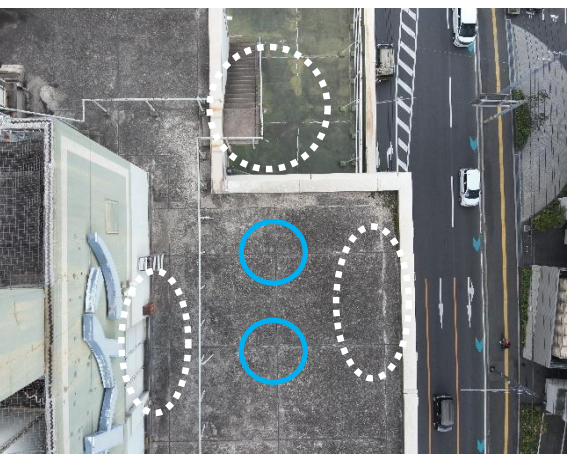
| 測点 | 赤外線画像 | 可視画像 |
|---|---|---|
| 63 | | |

| 測点 | 赤外線画像 | 可視画像 |
|---|---|---|
| 破線内に異常な温度変化が見られる。劣化の可能性あり。 | | |

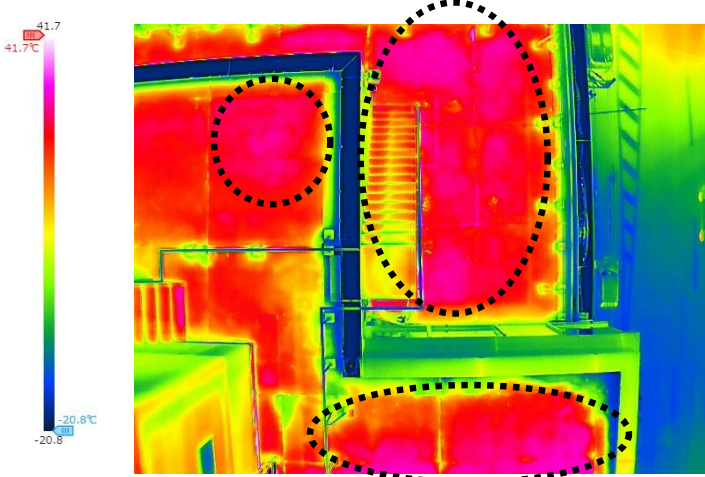
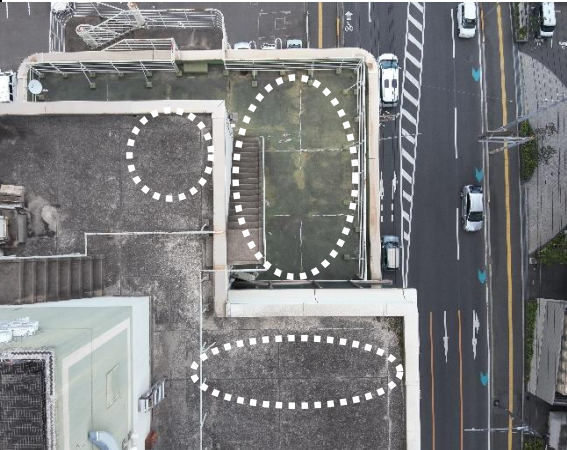
| 測点 | 赤外線画像 | 可視画像 |
|---|---|---|
| 64 | | |

| 測点 | 赤外線画像 | 可視画像 |
|---|---|---|
| | 破線内に異常な温度変化が見られる。劣化の可能性あり。 | |

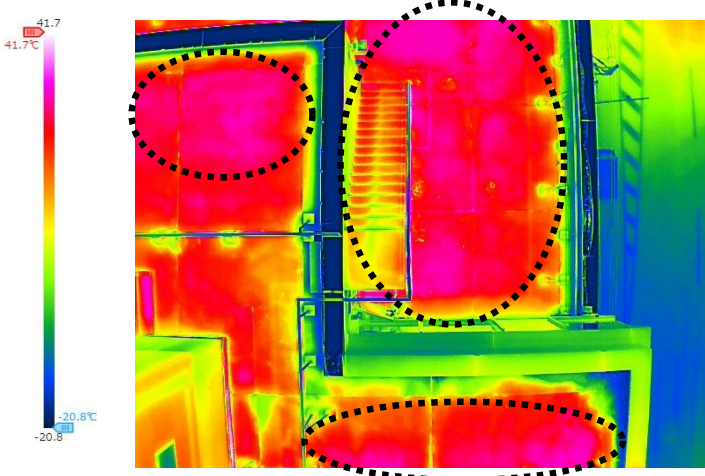
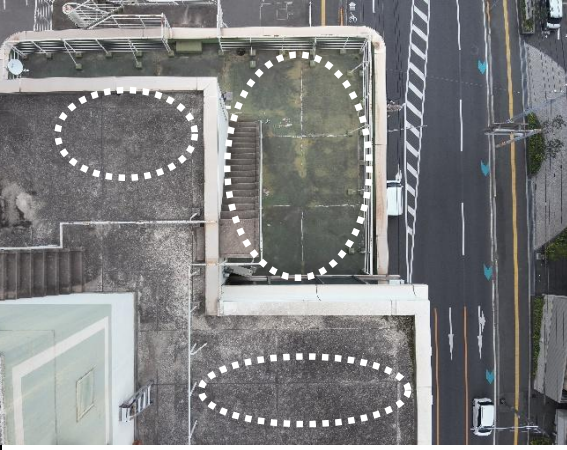
| 測点 | 赤外線画像 | 可視画像 |
|---|---|---|
| 65 | | |

| 測点 | 赤外線画像 | 可視画像 |
|---|---|---|
| | 破線内に異常な温度変化が見られる。劣化の可能性あり。 | |

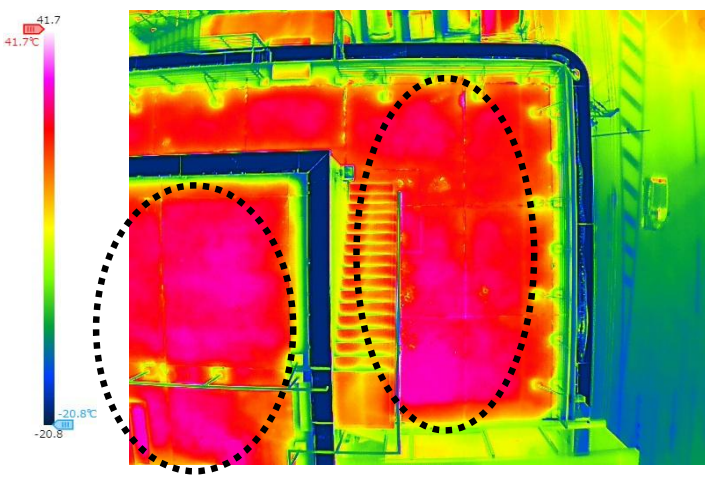
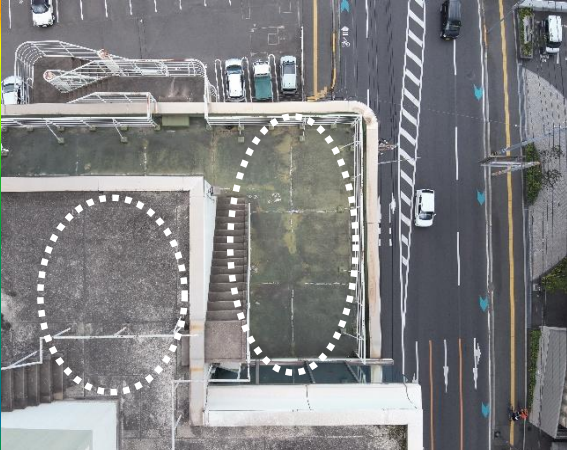
| 測点 | 赤外線画像 | 可視画像 |
|---|---|---|
| 66 | | |

| 測点 | 赤外線画像 | 可視画像 |
|---|---|---|
| | 破線内に異常な温度変化が見られる。劣化の可能性あり。 | |
